Maßnahmenbeschreibung zur Instandsetzung und Modernisierung der Katholischen Pfarrkirche St. Valentin in Waldmössingen

Objekt : Katholische Pfarrkirche St. Valentin
Kirchbergstraße 6
78713 Schramberg-Waldmössingen

Datum : 24.03.2014

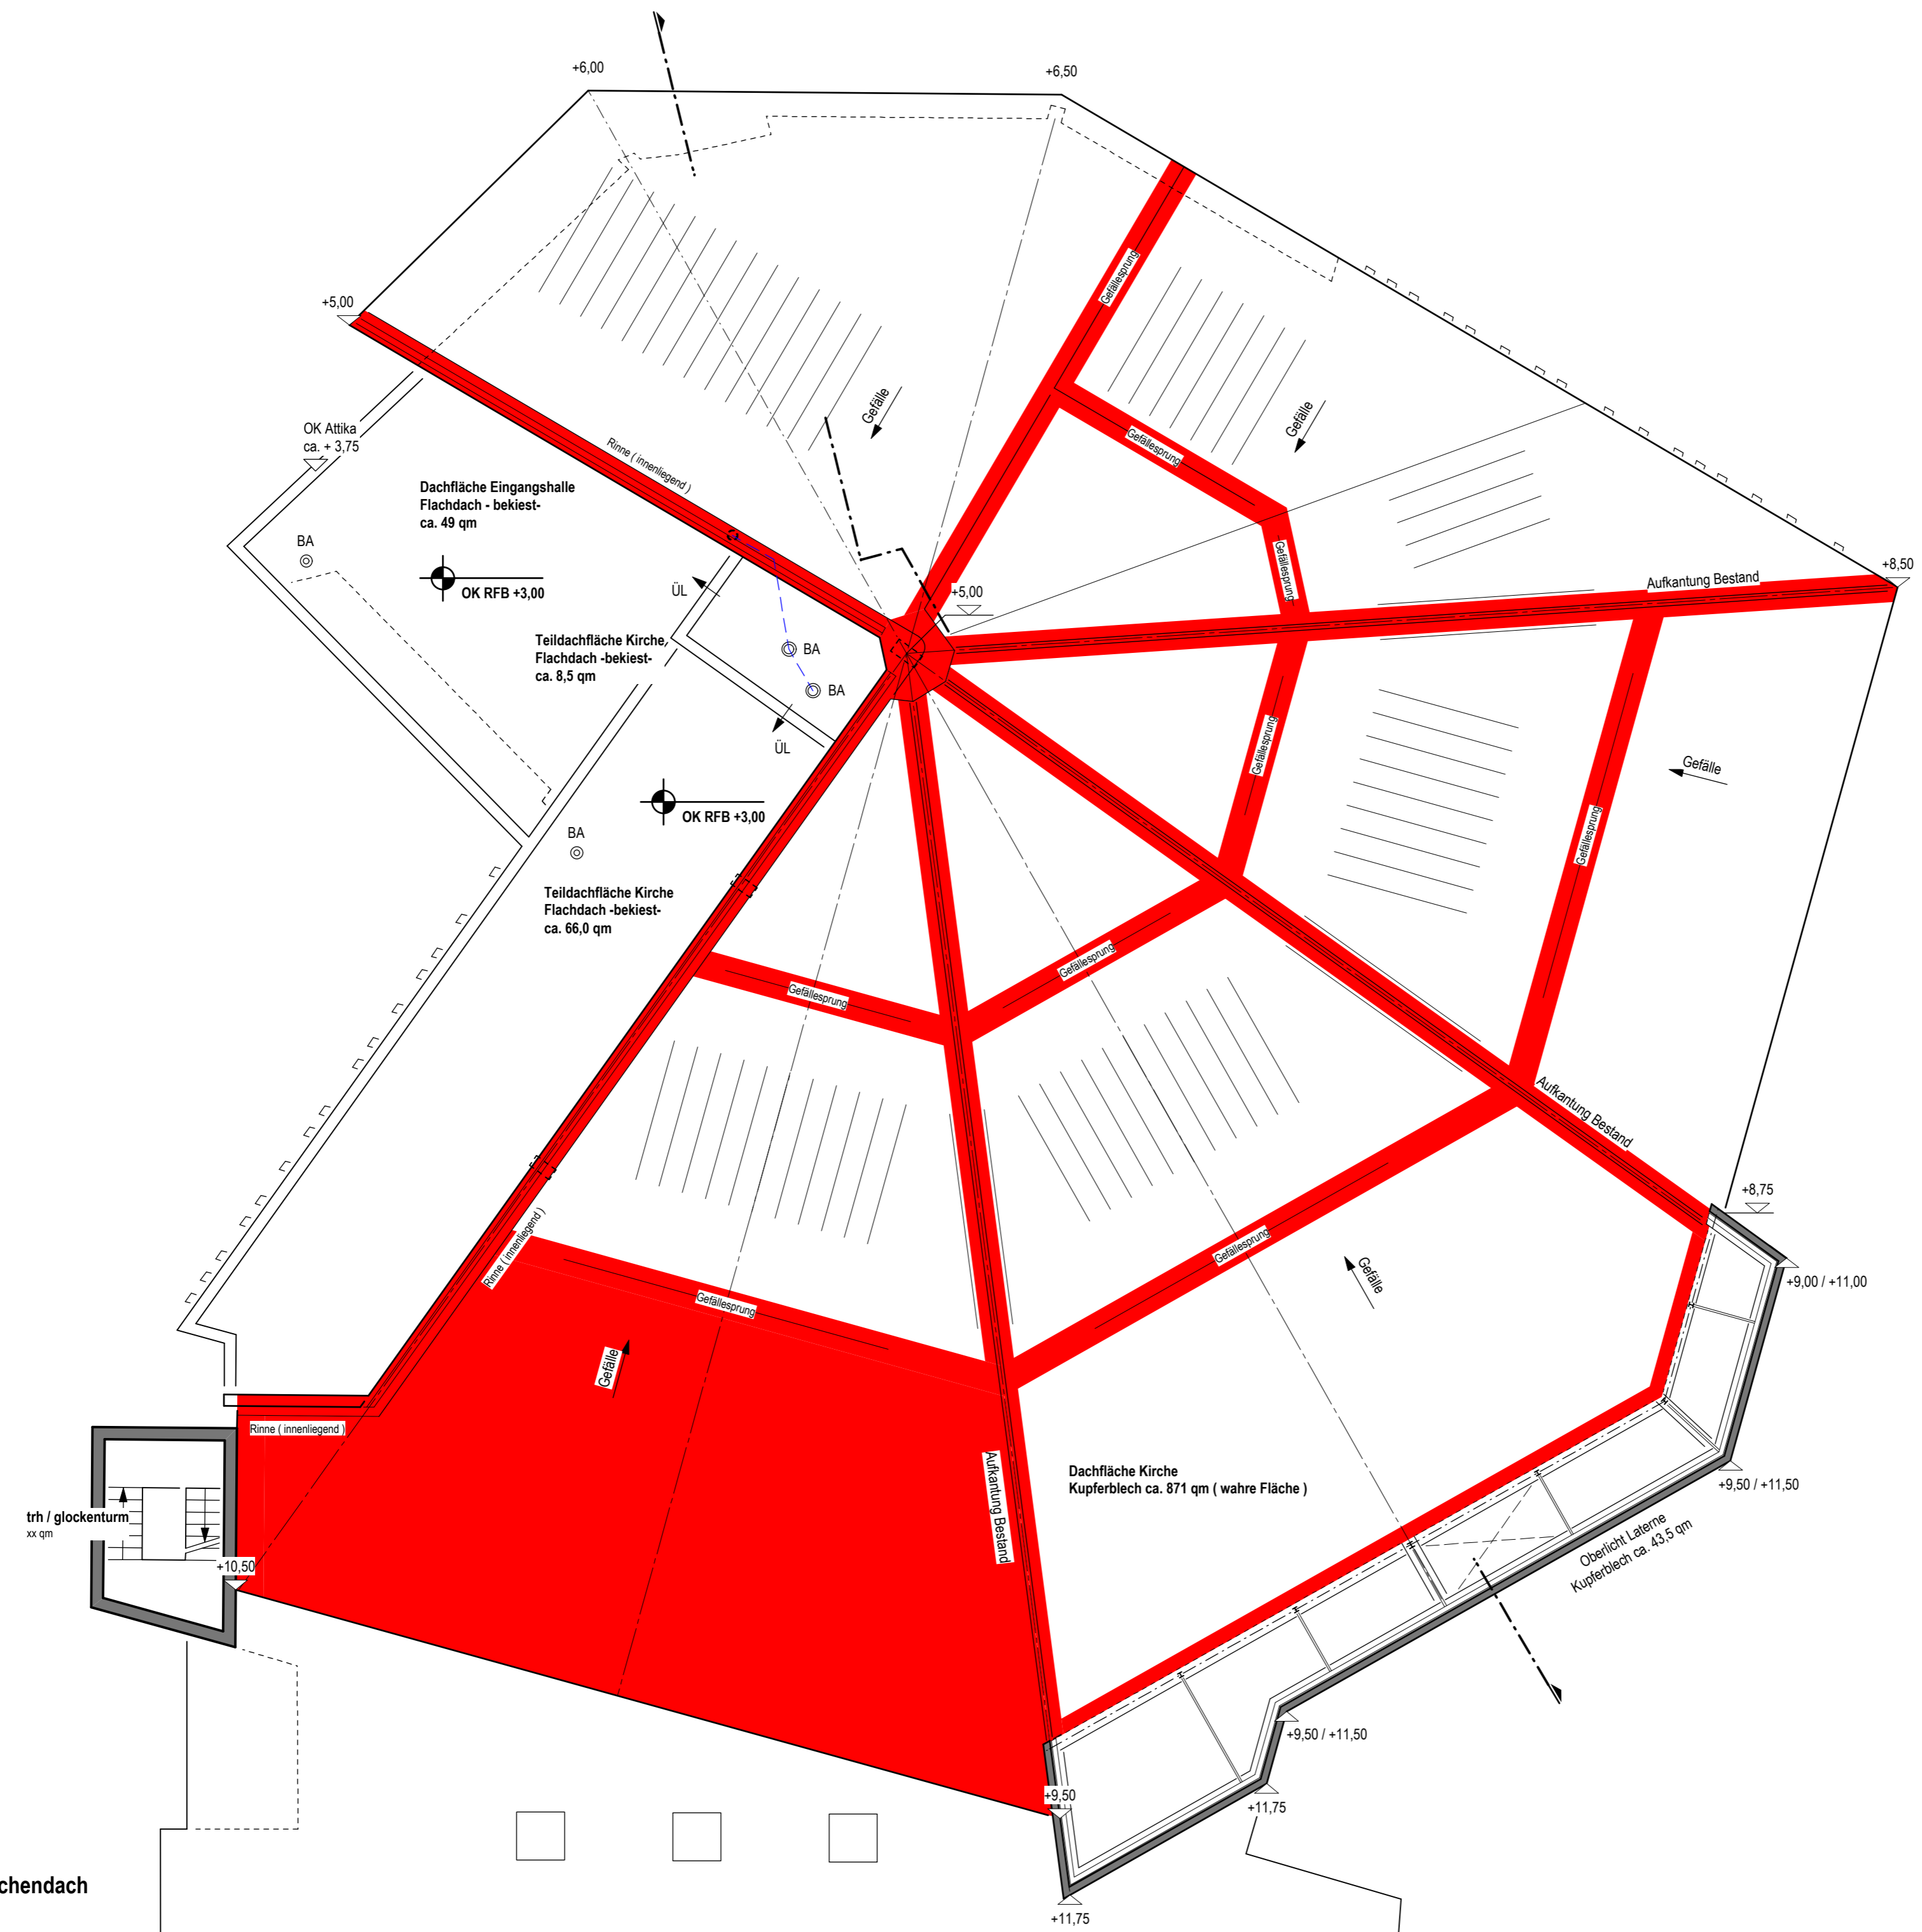
Kirchendach

- Innenliegende Rinnen teilweise mit Schäden (Abrisse), sowie bei Rückstau läuft Wasser in die Unterkonstruktion
- Metaldachfläche in Teilbereichen lose

- Risse im Falzbereich
- Gefällesprung teilweise mit Gegengefälle
- Blechbahnenlänge durch zwei Gefällesprünge teilweise recht kurz
- hohe Aufkantungen konstruktionsbedingt nicht notwendig, dadurch viele Umfaltungen vorhanden und teilweise verkehrt gefälzt (Falzöffnung zum Wasserlauf)

- Im Bereich der hohen Aufkantungen viele kurze Anschlussbleche somit auch viele Stöße (Dichtheitsproblem)
- Regenwasserableitung konzentriert an einem Punkt. Gefällesprung zu niedrig ausgeführt.
Bei Aufstauung Rücklauf in Unterkonstruktion

- ungünstige Regenwasserableitung innerhalb Gebäude
- fehlende Schneefangvorrichtungen, dadurch werden Schneemassen in den unteren Trichterpunkt gedrückt und verursachen bei Schneeschmelze ein Rückstau (Dichtheitsproblem)

Im beigefügten Plan (Anlage 3) wurden die Stellen farblich gekennzeichnet, welche Mangelhaft sind und überarbeitet werden müssten.

Dabei ist festzustellen, dass eine Beibehaltung der bestehenden Kupferblechdeckung aus folgenden Gründen nicht möglich ist :

- Im gesamten Dachbereich sind Anschlusspunkte zu verbessern um die Dichtheit zu gewährleisten
- Die Möglichkeit die Dachdeckung abzunehmen, umzuändern und wieder aufzubringen ist aus Kostengründen gegenüber dem AG nicht vertretbar
- Fehlstellen wären demnach mit neuen Blechen zu belegen. Eine starke Beeinträchtigung durch unterschiedliche Oberflächenfarben wäre zu akzeptieren. Alternativ könnte vorbewittertes Kupfer verwendet werden
- Die teilweise „blinde“ Verglasung an den Oberlichtern (Laterne) könnten durch Klarglas ausgetauscht werden.
Ob eine Verbesserung dadurch erfolgt könnte beim Ausbau einer Glasscheibe im Vorfeld überprüft werden.

- Dächer :
- Abbruch Kupfer-Metalldach (Kirchendach ohne Turm) und Anbringung einer neuen vorbewitterten Kupfer-Dacheindeckung
 - Wasserdichte Anschlüsse an den Dachränder durch Entfall der innenliegenden Rinnen. Freie Entwässerung auf Flachdachflächen. Dadurch Reduzierung des Wasservolumen im Trichter

- Abbau der hohen Aufkantungungen und somit Reduzierung von problematischem Verfaltungen
 - Verlängerung der Metalldachbahnen, somit nur noch ein Gefällesprung erforderlich

- Neuausbildung des Gefällesprunges mit ausreichendem Gefälle
 - Anbringung von Schneefangvorrichtungen
 - Ausbildung des unteren Trichters komplett mit Kunststoffabdichtungsbahnen (Vorteil flächige Abdichtung bei ungünstiger Geometrie)

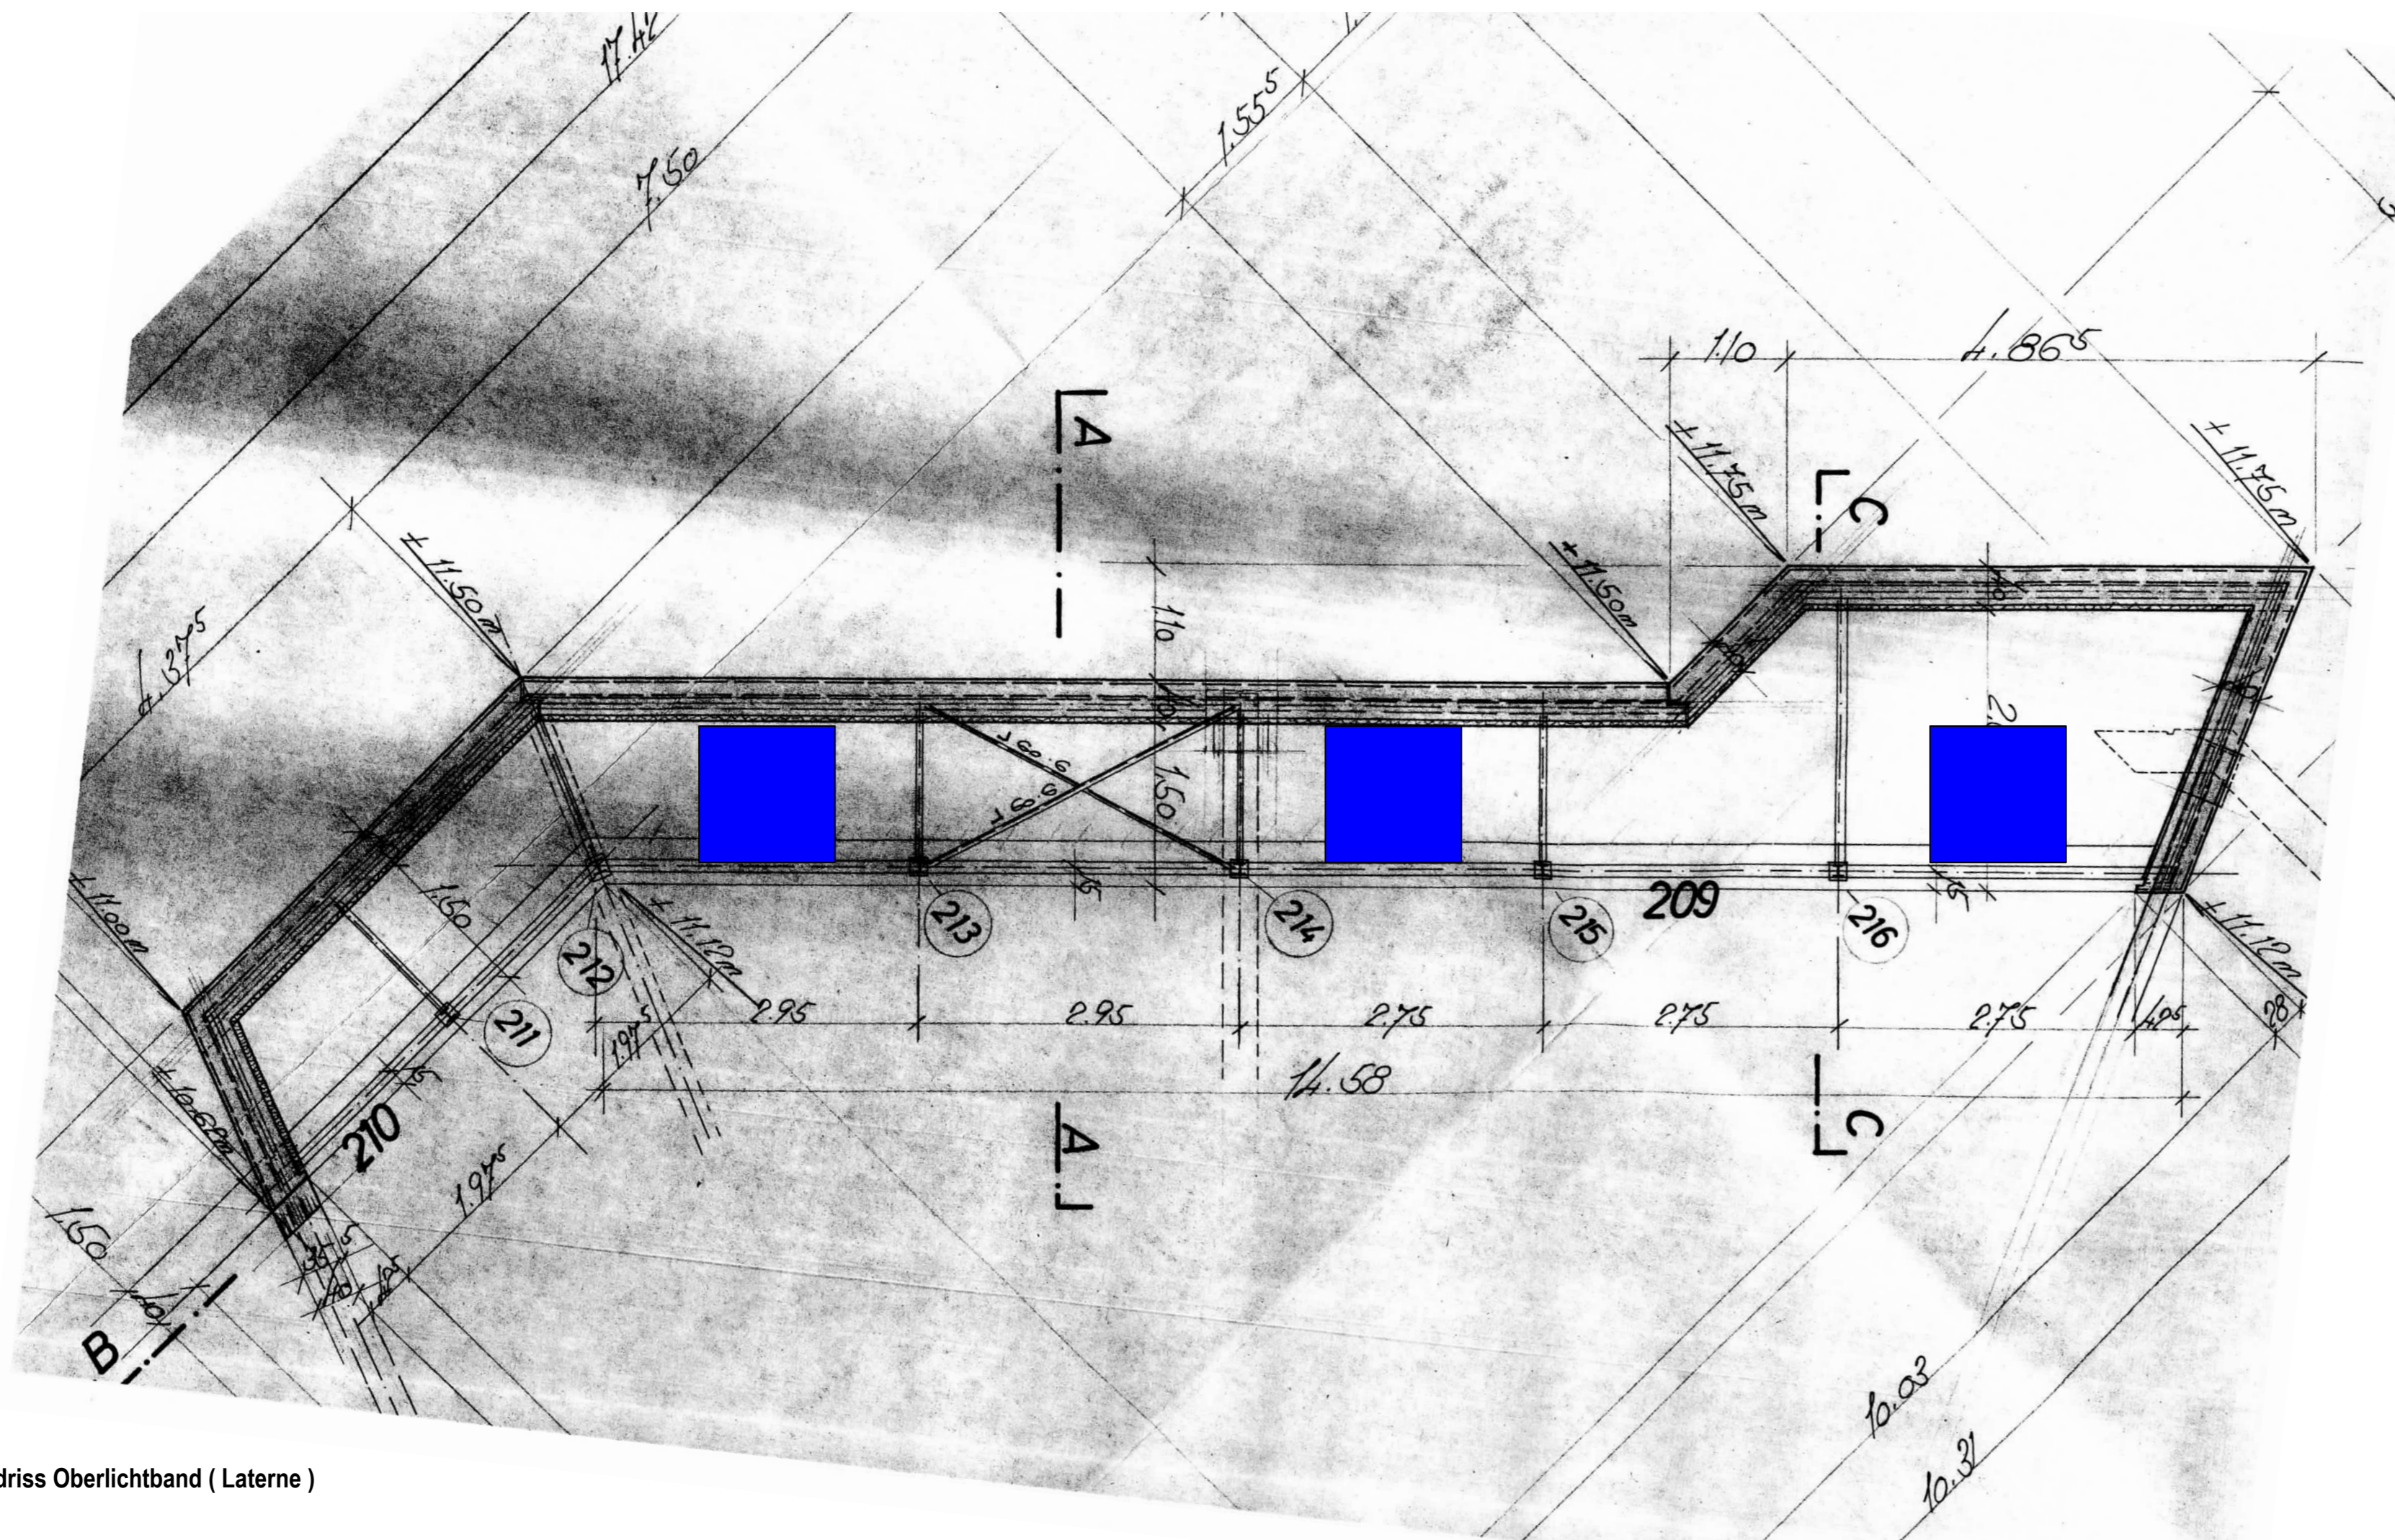
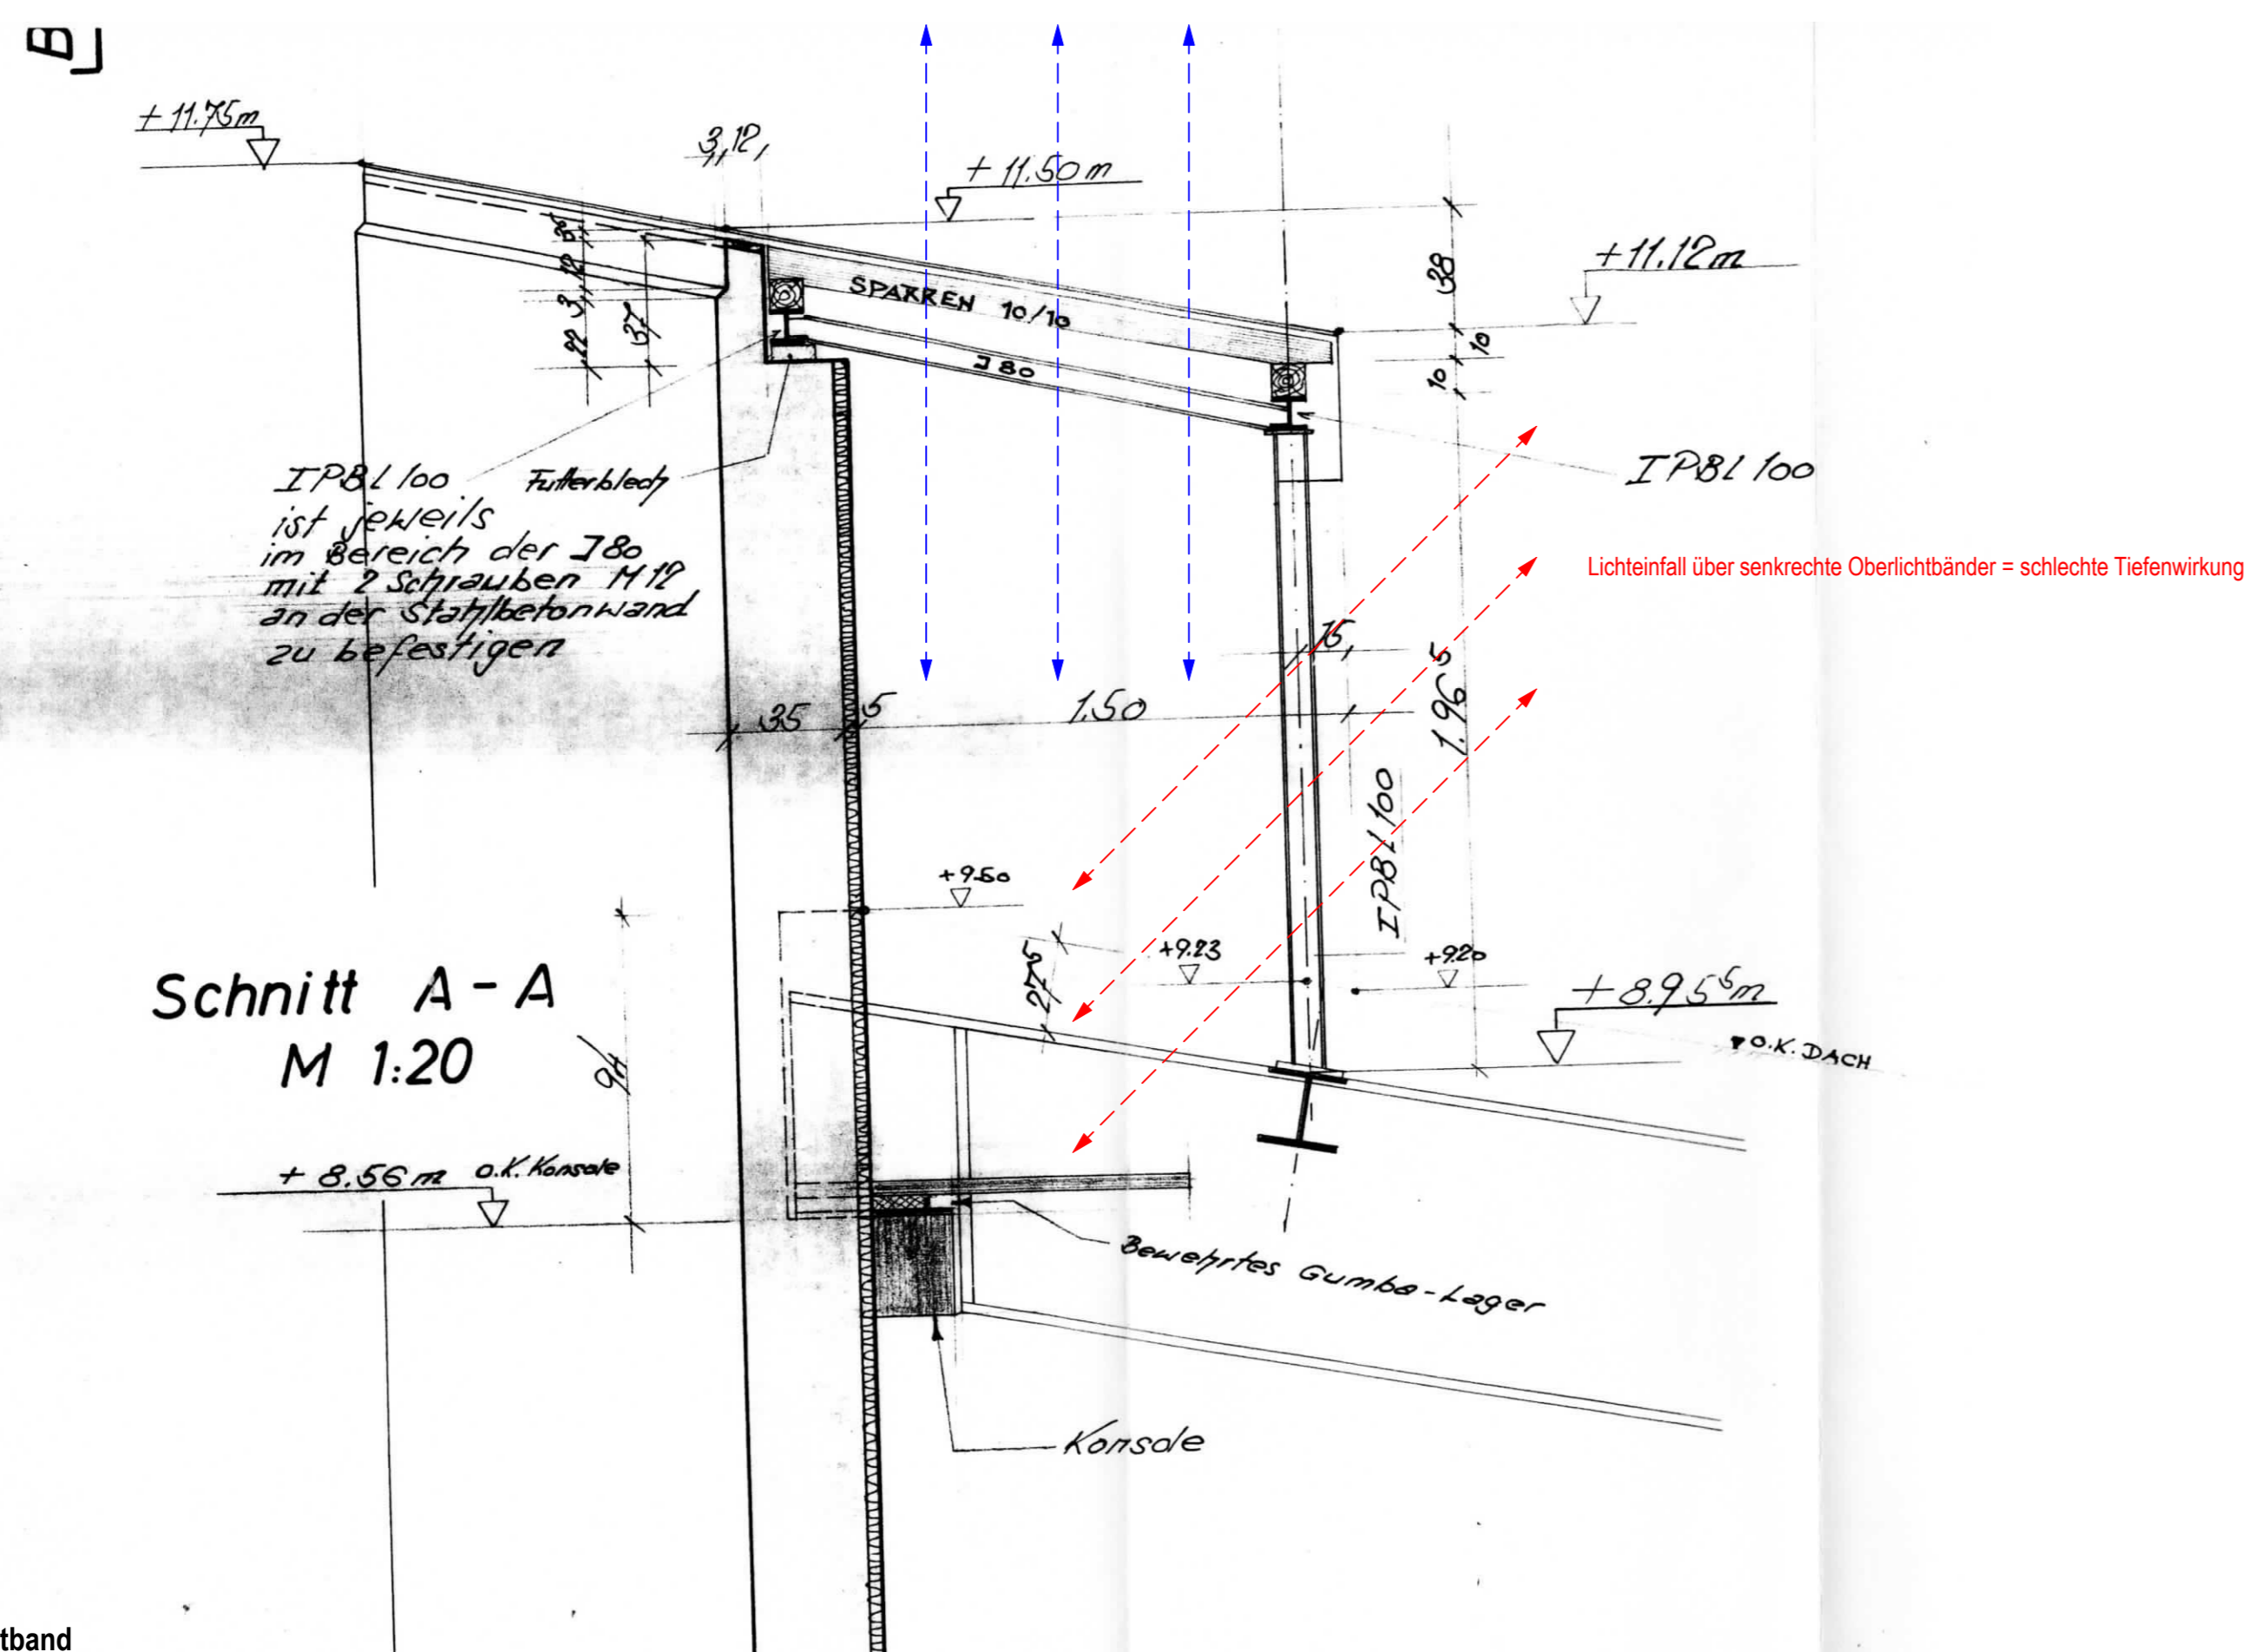
Grundriss Oberlichtband (Laterne)

- Verglasung an Oberlichter über Altarraum (Laterne) sind teilweise „blind“. Die seitlichen Rahmenanschlüsse sind teilweise notdürftig abgedichtet

Für eine Optimierung des Lichteinfall es könnten Lichtkuppeln oder einzelne Lichtröhren im Dachbereich der Laterne vorgesehen werden. Im beigefügten Plan wurde die Möglichkeit dargestellt (Anlage 4).

Lichteinfall über Dachverglasungen / Lichtkuppeln = bessere Tiefenwirkung

Im Zuge der Erneuerung der Dacheindeckung sollen zur Optimierung des Lichteinfalles einzelne Lichtkuppeln oder Lichtröhren im Dachbereich der Laterne vorgesehen werden. Die in der aufgehenden Laternenwand eingebauten Fenster können dadurch entfallen.

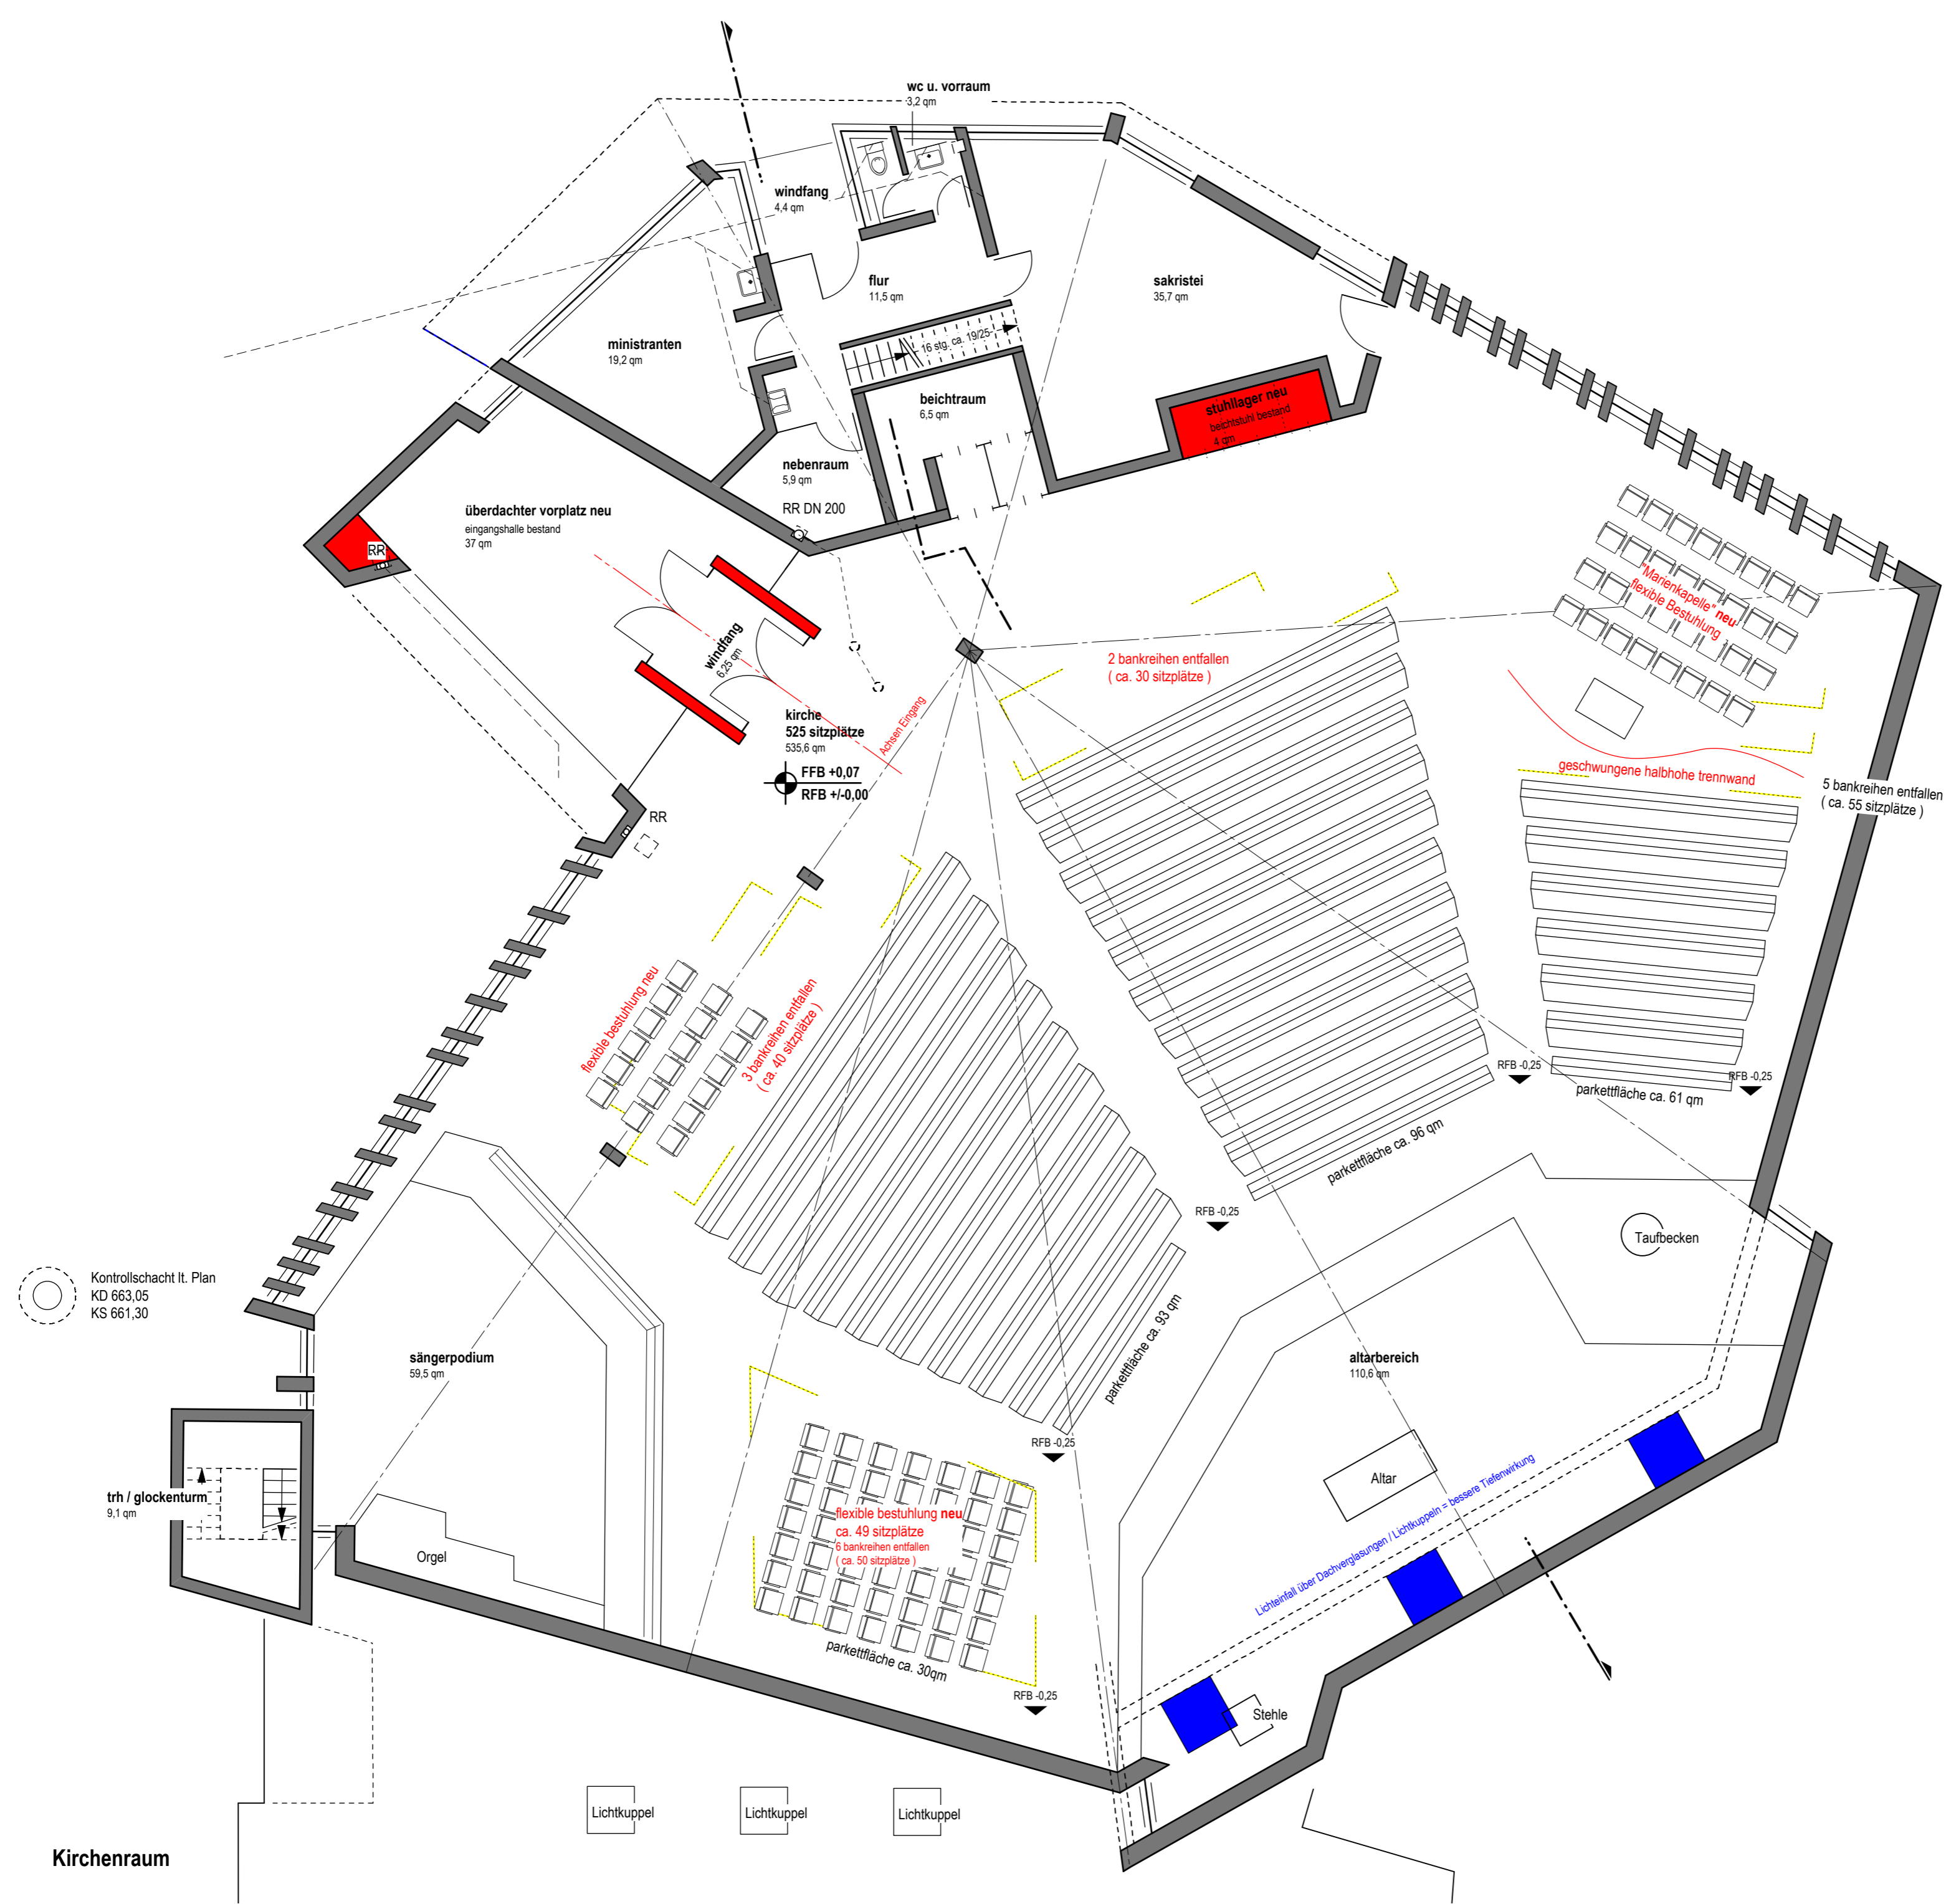
Kirche Grundriss Erdgeschoss M 1.100

Eine Öffnung der Eingangshalle und Einbau eines Windfangbereiches zum Kirchenraum wurde im beigefügten Plan dargestellt (Anlage 5). Aus meiner Sicht wäre dieser Eingriff völlig unproblematisch. Die räumliche Wirkung u.a. auch durch einen überdachten Vorplatz würde sich durch die Neugestaltung gegenüber der bisherigen Situation deutlich verbessern.

Im Plan Anlage 5 ist auch ein Vorschlag zur räumlichen Innengestaltung lt. Besprechung vom 28.06.13 dargestellt.

Die durch die schweren undurchsichtigen Eingangstüren dunkel wirkende Eingangshalle ist weitestgehend funktionslos. Durch einen gezielten Ausbau der Eingangstüren, Öffnung der Eingangshalle und Einbau eines Windfangelementes in den Kirchenraum wird ein überdachter Vorplatz geschaffen welcher die Belichtung in den Kirchenraum verbessert und eine einladende sowie offene Wirkung erzielt.

- Bei den Kunstverglasungen ist keine Veränderung geplant
- Eingang :
- Öffnung der Eingangshalle und Einbau eines Windfangbereiches zum Kirchenraum;
 - Einbau Windfang-Türelemente / Verglasungen
