Maßnahmenbeschreibung zur Instandsetzung und Modernisierung der Katholischen Pfarrkirche St. Valentin in Waldmössingen

Objekt : Katholische Pfarrkirche St. Valentin
Kirchbergstraße 6
78713 Schramberg-Waldmössingen

Datum : 24.03.2014

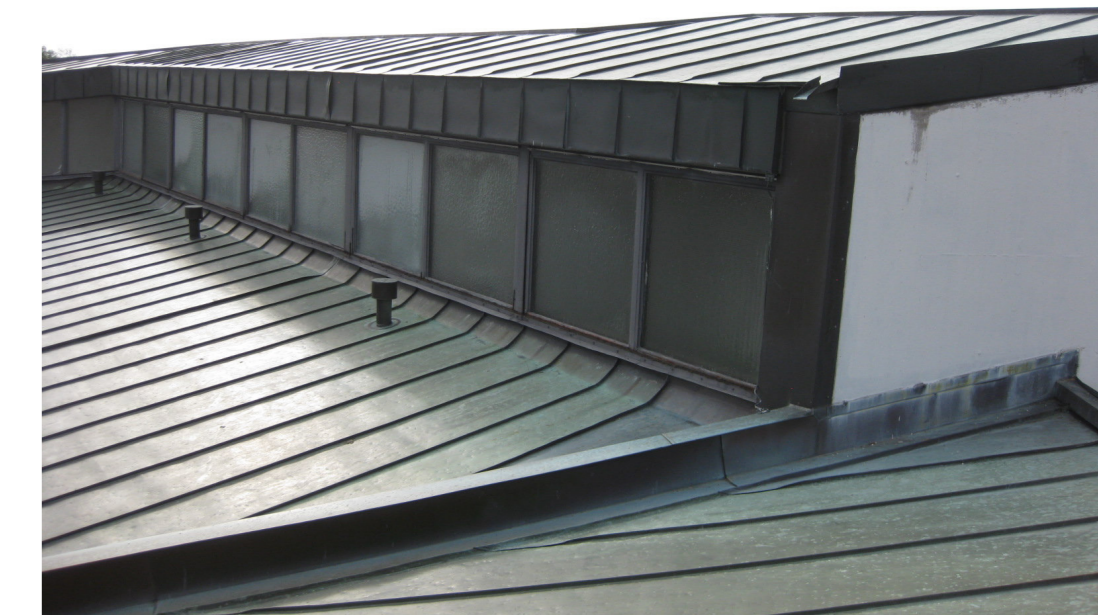
Grundriss Oberlichtband (Laterne)

- Verglasung an Oberlichter über Altarraum (Laterne) sind teilweise „blind“. Die seitlichen Rahmenanschlüsse sind teilweise notdürftig abgedichtet

Lichteinfall über Dachverglasungen / Lichtkuppeln = bessere Tiefenwirkung
